# Rapport Diagnostic Amiante & autres substances dangereuses du bâtiment

n° DAT-2018-11/ind.1

## Diagnostic Avant Travaux

Adresse: Rue de France 2  
CP: 1450 Ville: Sainte-Croix  
N° de parcelle: 432  
N° ECA: 1562  
Désignation du lot de copropriété:  
Périmètre de repérage: Bâtiment complet

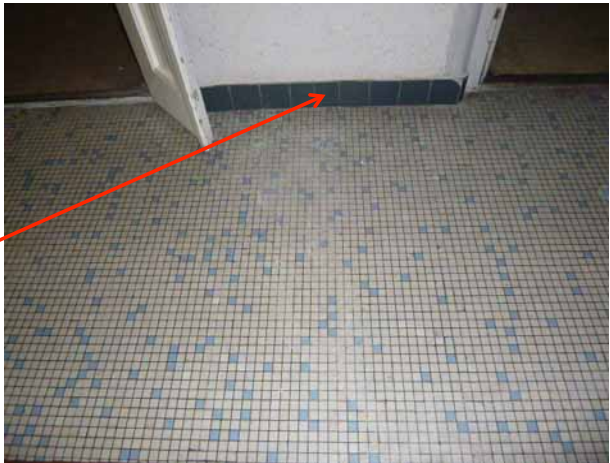
SOL	0			
	C(calorifugeage)	0			
	FP	0			
	FA (faible agglo)	0			
	NFA (fort agglo)	X			
Quantité	18 ml				
N° de prélèvement	P6				
N° sur plan	8				
Amiante détecté	Oui par résultat analyse	<b>a</b>			
	Oui par l'expert	<b>0</b>			
	Oui par défaut (réserve)	<b>0</b>			
	Non	<b>0</b>			
Evaluation du matériau, risque de libération d'amiante	Teneur en amiante	Faiblement aggloméré (3)	0		
		Fortement aggloméré (1)	1		
	Etat de surface du matériau	Défectueux, inconnu (1)	0		
		Intact (0)	0		
	Influences extérieures	Vitrifié, confiné (-1)	-1		
		Fortes influences (1)	0		
	Aucune influence (0)	0			
	<b>Total évaluation du matériau</b>		<b>0</b>	<b>Accessibilité du MCA</b>	
Evaluation des locaux, risque de contact avec l'amiante	Type et fréquence d'utilisation des locaux		Facilement accessible	Difficilement accessible	Dans un espace confiné

Régulière par enfants, ados et sportifs	<b>A</b>	<b>A</b>	<b>B</b>
		Continue ou fréquenté par d'autres personnes	<b>A</b>	<b>B</b>	<b>C</b>
		Occasionnelle ou rare	<b>B</b>	<b>C</b>	<b>C</b>
	<b>Total évaluation utilisation des locaux</b>		<b>C</b>		
<b>Degré d'urgence d'entreprendre un assainissement</b>		<b>III</b>			
Mesure VDI					
Observations					
<p><b>Conseil pour l'assainissement :</b></p> <p>L'assainissement est à réaliser par une entreprise spécialisée</p>

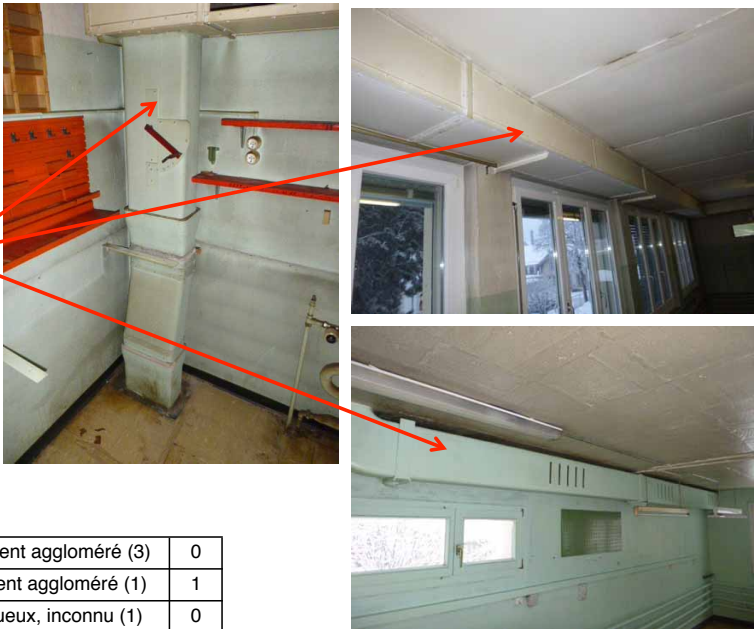
Photo n°	10
----------	----

SOL	0			
	C(calorifugeage)	0			
	FP	0			
	FA (faible aggro)	0			
	NFA (fort aggro)	X			
<b>Quantité</b>	65 ml				
<b>N° de prélèvement</b>	0				
<b>N° sur plan</b>	10				
<b>Amiante détecté</b>	Oui par résultat analyse	0			
	Oui par l'expert	<b>a</b>			
	Oui par défaut (réserve)	0			
	Non	0			
<b>Evaluation du matériau, risque de libération d'amiante</b>	Teneur en amiante	Faiblement aggloméré (3)	0		
		Fortement aggloméré (1)	1		
	Etat de surface du matériau	Défectueux, inconnu (1)	0		
		Intact (0)	0		
	Influences extérieures	Vitrifié, confiné (-1)	0		
		Fortes influences (1)	0		
<b>Total évaluation du matériau</b>	<b>1</b>	<b>Accessibilité du MCA</b>

<b>Evaluation des locaux, risque de contact avec l'amiante</b>	Type et fréquence d'utilisation des locaux	Facilement accessible	Difficilement accessible	Dans un espace confiné	
		Régulière par enfants, ados et sportifs	<b>A</b>	<b>A</b>	<b>B</b>
		Continue ou fréquenté par d'autres personnes	<b>A</b>	<b>B</b>	<b>C</b>
		Occasionnelle ou rare	<b>B</b>	<b>C</b>	<b>C</b>
	<b>Total évaluation utilisation des locaux</b>	<b>A</b>			
<b>Degré d'urgence d'entreprendre un assainissement</b>	<b>III</b>				
<b>Mesure VDI</b>					
<b>Observations</b>					
<p><b>Conseil pour l'assainissement :</b></p> <p>Les matériaux non faiblement agglomérés (NFA) de type fibrociments plus ancien que 1991 sont considérés comme matériaux contenant de l'amiante (MCA). Ces derniers peuvent être démantelés par une entreprise non spécialisée, pour autant que cette dernière respecte les consignes de la SUVA et qu'au moins un employé ait suivi un cours de sensibilisation à la problématique de l'amiante par un organisme agréé.</p>

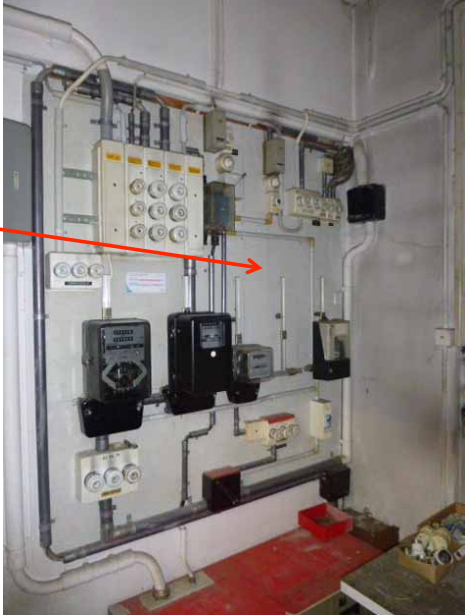
Photo n° 23

Matériaux n°		23			
Description du matériau					
Description	Plaque Fibrociment tableau électrique				
Fonction	Protection feu				
Bâtiment	Atelier industriel				
Niveau	Rez supérieur				
Local	Local électrique				
Type	F	0			
	SOL	0			
	C(calorifugeage)	0			
	FP	0			
	FA (faible aggro)	0			
	NFA (fort aggro)	X			
Quantité	1,7 m2				
N° de prélèvement	0				
N° sur plan	23				
Amiante détecté	Oui par résultat analyse	0			
	Oui par l'expert	a			
	Oui par défaut (réserve)	0			
	Non	0			
Evaluation du matériau, risque de libération d'amiante	Teneur en amiante	Faiblement aggloméré (3)	0		
		Fortement aggloméré (1)	1		
	Etat de surface du matériau	Défectueux, inconnu (1)	0		
		Intact (0)	0		
		Vitrifié, confiné (-1)	0		
	Influences extérieures	Fortes influences (1)	0		
		Aucune influence (0)	0		
	<b>Total évaluation du matériau</b>		<b>1</b>		
Evaluation des locaux, risque de contact avec l'amiante	Accessibilité du MCA

Facilement accessible	Difficilement accessible	Dans un espace confiné	
	Type et fréquence d'utilisation des locaux	Régulière par enfants, ados et sportifs	A	A	B
		Continue ou fréquenté par d'autres personnes	A	B	C
		Occasionnelle ou rare	B	C	C
<b>Total évaluation utilisation des locaux</b>		<b>A</b>			
<b>Degré d'urgence d'entreprendre un assainissement</b>		<b>III</b>			
Mesure VDI					
Observations					
<p><b>Conseil pour l'assainissement :</b></p> <p>Les matériaux non faiblement agglomérés (NFA) de type fibrociments plus ancien que 1991 sont considérés comme matériaux contenant de l'amiante (MCA). Ces derniers peuvent être démantelés par une entreprise non spécialisée, pour autant que cette dernière respecte les consignes de la SUVA et qu'au moins un employé ait suivi un cours de sensibilisation à la problématique de l'amiante par un organisme agréé.</p>

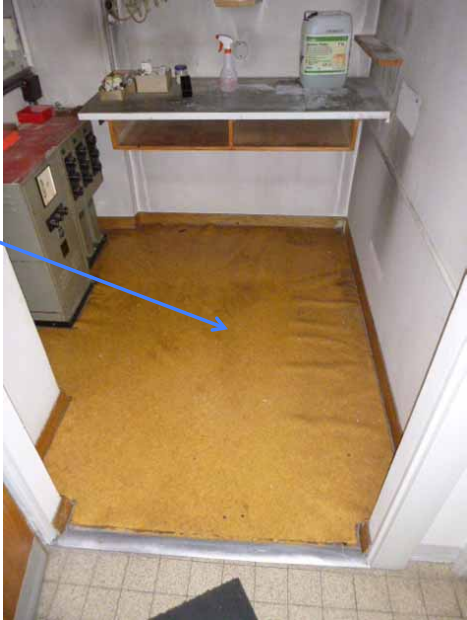
Photo n°	24
----------	----

Matériaux n°		24	
Description du matériau			
Description	Sol souple (brun)		
Fonction	Revêtement de sol		
Bâtiment	Atelier industriel		
Niveau	Rez supérieur		
Local	Local électrique		
Type	F	0	
	SOL	X	
	C(calorifugeage)	0	
	FP	0	
	FA (faible agglo)	0	
	NFA (fort agglo)	0	
Quantité	0		
N° de prélèvement	P15		
N° sur plan	24		
Amiante détecté	Oui par résultat analyse	0	
	Oui par l'expert	0	
	Oui par défaut (réserve)	0	
	Non	X	
Evaluation du matériau, risque de libération d'amiante	Teneur en amiante	Faiblement aggloméré (3)	0
		Fortement aggloméré (1)	0
	Etat de surface du matériau	Défectueux, inconnu (1)	0
		Intact (0)	0
		Vitrifié, confiné (-1)	0
	Influences extérieures	Fortes influences (1)	0
		Aucune influence (0)	0
<b>Total évaluation du matériau</b>			
Evaluation des locaux, risque de contact avec l'amiante	Type et fréquence d'utilisation des locaux	Facilement accessible	Dans un espace confiné
		Difficilement accessible

Reguliere par enfants, ados et sportifs	
		Continue ou fréquenté par d'autres personnes	
	Occasionnelle ou rare		
<b>Total évaluation utilisation des locaux</b>			
<b>Degré d'urgence d'entreprendre un assainissement</b>			
Mesure VDI			
<b>Observations</b>			
<b>Conseil pour l'assainissement :</b>

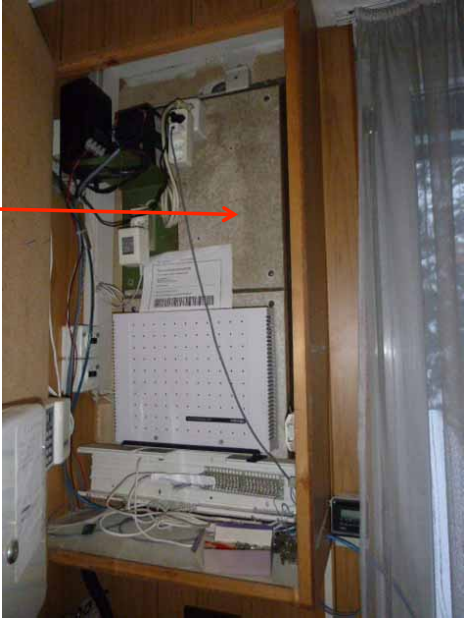
Photo n° 25

Matériaux n°		25			
Description du matériau					
Description	Plaque Fibrociment tableau électrique				
Fonction	Protection feu				
Bâtiment	Atelier industriel				
Niveau	Rez supérieur				
Local	Bureau				
Type	F	0			
	SOL	0			
	C(calorifugeage)	0			
	FP	0			
	FA (faible aggro)	0			
	NFA (fort aggro)	X			
Quantité	0,5 m2				
N° de prélèvement	0				
N° sur plan	25				
Amiante détecté	Oui par résultat analyse	0			
	Oui par l'expert	a			
	Oui par défaut (réserve)	0			
	Non	0			
Evaluation du matériau, risque de libération d'amiante	Teneur en amiante	Faiblement aggloméré (3)	0		
		Fortement aggloméré (1)	1		
	Etat de surface du matériau	Défectueux, inconnu (1)	0		
		Intact (0)	0		
		Vitrifié, confiné (-1)	0		
	Influences extérieures	Fortes influences (1)	0		
		Aucune influence (0)	0		
	<b>Total évaluation du matériau</b>		<b>1</b>		
Evaluation des locaux, risque de contact avec l'amiante	Accessibilité du MCA				
		Facilement accessible	Difficilement accessible	Dans un espace confiné

Type et fréquence d'utilisation des locaux	Régulière par enfants, ados et sportifs	A	A	B
		Continue ou fréquenté par d'autres personnes	A	B	C
		Occasionnelle ou rare	B	C	C
<b>Total évaluation utilisation des locaux</b>		<b>A</b>			
<b>Degré d'urgence d'entreprendre un assainissement</b>		<b>III</b>			
Mesure VDI					
Observations					
<p><b>Conseil pour l'assainissement :</b></p> <p>Les matériaux non faiblement agglomérés (NFA) de type fibrociments plus ancien que 1991 sont considérés comme matériaux contenant de l'amiante (MCA). Ces derniers peuvent être démantelés par une entreprise non spécialisée, pour autant que cette dernière respecte les consignes de la SUVA et qu'au moins un employé ait suivi un cours de sensibilisation à la problématique de l'amiante par un organisme agréé.</p>

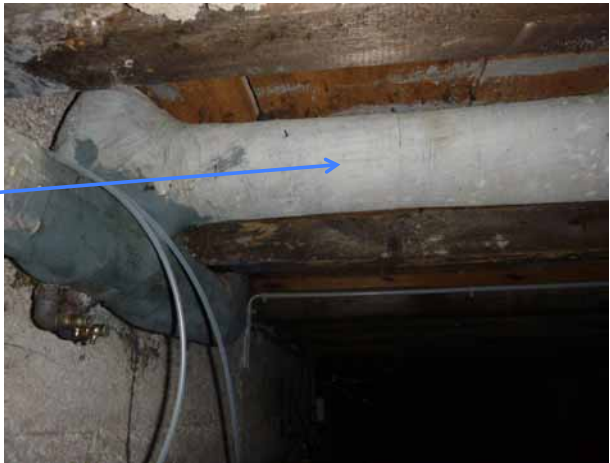
Photo n°	29
----------	----

Matériaux n°		29	
Description du matériau			
Description	Calorifuge		
Fonction	Calorifuge		
Bâtiment	Atelier industriel		
Niveau	Sous-sol		
Local	Vide sanitaires		
Type	F	0	
	SOL	0	
	C(calorifugeage)	X	
	FP	0	
	FA (faible aggro)	0	
	NFA (fort aggro)	0	
Quantité	0		
N° de prélèvement	P18		
N° sur plan	29		
Amiante détecté	Oui par résultat analyse	0	
	Oui par l'expert	0	
	Oui par défaut (réserve)	0	
	Non	X	
Evaluation du matériau, risque de libération d'amiante	Teneur en amiante	Faiblement aggloméré (3)	0
		Fortement aggloméré (1)	0
	Etat de surface du matériau	Défectueux, inconnu (1)	0
		Intact (0)	0
		Vitrifié, confiné (-1)	0
	Influences extérieures	Fortes influences (1)	0
		Aucune influence (0)	0
	<b>Total évaluation du matériau</b>		
Evaluation des locaux, risque de contact avec l'amiante	Type et fréquence d'utilisation des locaux	Régulière par enfants, ados et sportifs	
		Continue ou fréquenté par d'autres personnes

Occasionnelle ou rare	
	<b>Total évaluation utilisation des locaux</b>		
<b>Degré d'urgence d'entreprendre un assainissement</b>			
Mesure VDI			
<b>Observations</b>			
<b>Conseil pour l'assainissement :</b>

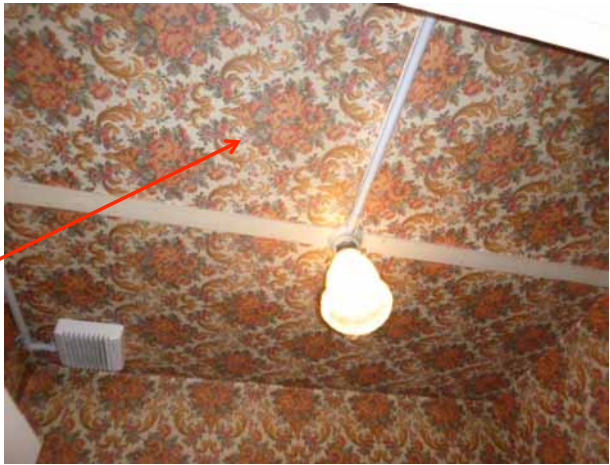
Photo n°	34
----------	----

Matériaux n°		34			
Description du matériau					
Description	Plafond Fibrociment				
Fonction	Plafond				
Bâtiment	Atelier industriel				
Niveau	Etage				
Local	Wc				
Type	F	0			
	SOL	0			
	C(calorifugeage)	0			
	FP	0			
	FA (faible agglo)	0			
	NFA (fort agglo)	X			
Quantité	1,3 m2				
N° de prélèvement	0				
N° sur plan	34				
Amiante détecté	Oui par résultat analyse	0			
	Oui par l'expert	a			
	Oui par défaut (réserve)	0			
	Non	0			
Evaluation du matériau, risque de libération d'amiante	Teneur en amiante	Faiblement aggloméré (3)	0		
		Fortement aggloméré (1)	1		
	Etat de surface du matériau	Défectueux, inconnu (1)	0		
		Intact (0)	0		
		Vitrifié, confiné (-1)	0		
	Influences extérieures	Fortes influences (1)	0		
		Aucune influence (0)	0		
	<b>Total évaluation du matériau</b>		<b>1</b>		
Evaluation des locaux, risque de contact avec l'amiante	Accessibilité du MCA				
		Facilement accessible	Difficilement accessible	Dans un espace confiné

Type et fréquence d'utilisation des locaux	Régulière par enfants, ados et sportifs	A	A	B
		Continue ou fréquenté par d'autres personnes	A	B	C
		Occasionnelle ou rare	B	C	C
<b>Total évaluation utilisation des locaux</b>		<b>A</b>			
<b>Degré d'urgence d'entreprendre un assainissement</b>		<b>III</b>			
Mesure VDI					
Observations					
<p><b>Conseil pour l'assainissement :</b></p> <p>Les matériaux non faiblement agglomérés (NFA) de type fibrociments plus ancien que 1991 sont considérés comme matériaux contenant de l'amiante (MCA). Ces derniers peuvent être démantelés par une entreprise non spécialisée, pour autant que cette dernière respecte les consignes de la SUVA et qu'au moins un employé ait suivi un cours de sensibilisation à la problématique de l'amiante par un organisme agréé.</p>

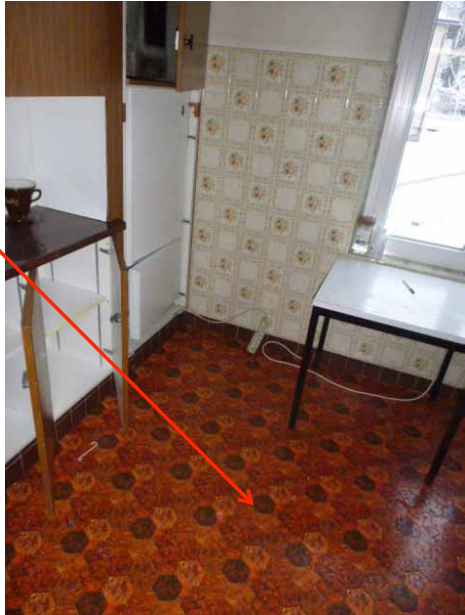
Photo n° 38

Matériaux n°		38			
Description du matériau					
Description	Sol souple (brun)				
Fonction	Revêtement de sol				
Bâtiment	Atelier industriel				
Niveau	Etage				
Local	Cuisine				
Type	F	0			
	SOL	X			
	C(calorifugeage)	0			
	FP	0			
	FA (faible agglo)	0			
	NFA (fort agglo)	0			
Quantité	9,6 m2				
N° de prélèvement	P23				
N° sur plan	38				
Amiante détecté	Oui par résultat analyse	<b>a</b>			
	Oui par l'expert	0			
	Oui par défaut (réserve)	0			
	Non	0			
Evaluation du matériau, risque de libération d'amiante	Teneur en amiante	Faiblement aggloméré (3)	0		
		Fortement aggloméré (1)	1		
	Etat de surface du matériau	Défectueux, inconnu (1)	0		
		Intact (0)	0		
		Vitrifié, confiné (-1)	0		
	Influences extérieures	Fortes influences (1)	0		
		Aucune influence (0)	0		
	<b>Total évaluation du matériau</b>		<b>1</b>		
Evaluation des locaux, risque de contact avec l'amiante	Accessibilité du MCA				
		Facilement accessible	Difficilement accessible	Dans un espace confiné

Type et fréquence d'utilisation des locaux	Régulière par enfants, ados et sportifs	A	A	B
		Continue ou fréquentée par d'autres personnes	A	B	C
		Occasionnelle ou rare	B	C	C
<b>Total évaluation utilisation des locaux</b>		<b>A</b>			
<b>Degré d'urgence d'entreprendre un assainissement</b>		<b>III</b>			
Mesure VDI					
Observations					
Conseil pour l'assainissement :					
L'assainissement est à réaliser par une entreprise spécialisée

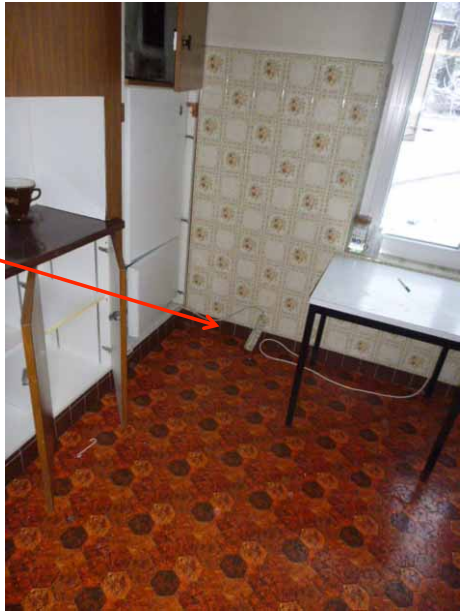
Photo n° 39

Matériaux n°		39			
Description du matériau					
Description	Colle plinthes (brunes)				
Fonction	Scellement revêtement de mur				
Bâtiment	Atelier industriel				
Niveau	Etage				
Local	Cuisine				
Type	F	0			
	SOL	0			
	C(calorifugeage)	0			
	FP	0			
	FA (faible agglo)	0			
	NFA (fort agglo)	X			
Quantité	10 ml				
N° de prélèvement	P24				
N° sur plan	39				
Amiante détecté	Oui par résultat analyse		<b>a</b>		
	Oui par l'expert		0		
	Oui par défaut (réserve)		0		
	Non		0		
Evaluation du matériau, risque de libération d'amiante	Teneur en amiante	Faiblement aggloméré (3)	0		
		Fortement aggloméré (1)	1		
	Etat de surface du matériau	Défectueux, inconnu (1)	0		
		Intact (0)	0		
	Influences extérieures	Vitrifié, confiné (-1)	-1		
		Fortes influences (1)	0		
	Aucune influence (0)		0		
Total évaluation du matériau		0			
Evaluation des locaux, risque de contact avec l'amiante	Accessibilité du MCA				
		Facilement accessible	Difficilement accessible	Dans un espace confiné

Type et fréquence d'utilisation des locaux	Régulière par enfants, ados et sportifs	A	A	B
		Continue ou fréquenté par d'autres personnes	A	B	C
		Occasionnelle ou rare	B	C	C
Total évaluation utilisation des locaux		C			
Degré d'urgence d'entreprendre un assainissement		<b>III</b>			
Mesure VDI					
Observations					
Conseil pour l'assainissement :					
L'assainissement est à réaliser par une entreprise spécialisée

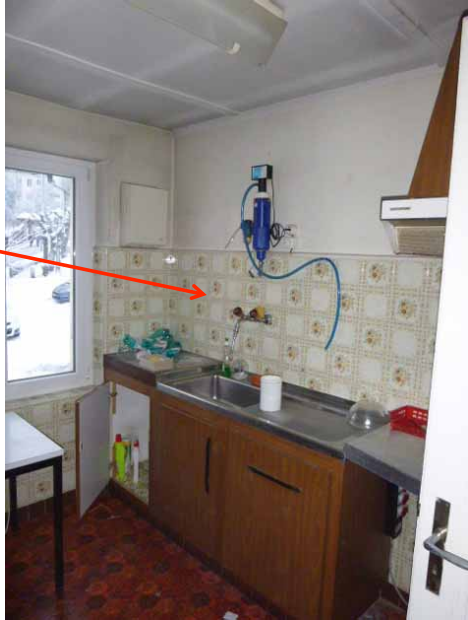
Photo n° 41

Régulière par enfants, ados et sportifs	A	A	B
		Continue ou fréquenté par d'autres personnes	A	B	C
		Occasionnelle ou rare	B	C	C
	<b>Total évaluation utilisation des locaux</b>	<b>C</b>			
<b>Degré d'urgence d'entreprendre un assainissement</b>	<b>III</b>				
Mesure VDI					
Observations					
<b>Conseil pour l'assainissement :</b>					
L'assainissement est à réaliser par une entreprise spécialisée

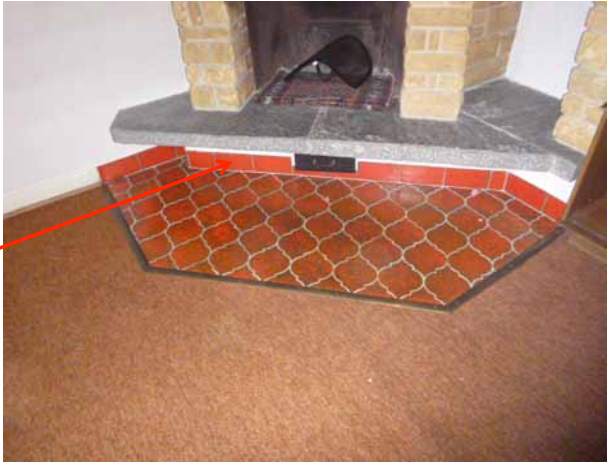
Régulière par enfants, ados et sportifs	<b>A</b>	<b>A</b>	<b>B</b>
		Continue ou fréquenté par d'autres personnes	<b>A</b>	<b>B</b>	<b>C</b>
		Occasionnelle ou rare	<b>B</b>	<b>C</b>	<b>C</b>
	<b>Total évaluation utilisation des locaux</b>	<b>C</b>			
<b>Degré d'urgence d'entreprendre un assainissement</b>	<b>III</b>				
Mesure VDI					
Observations					
<p>-----</p> <p><b>Conseil pour l'assainissement :</b></p> <p>L'assainissement est à réaliser par une entreprise spécialisée</p>

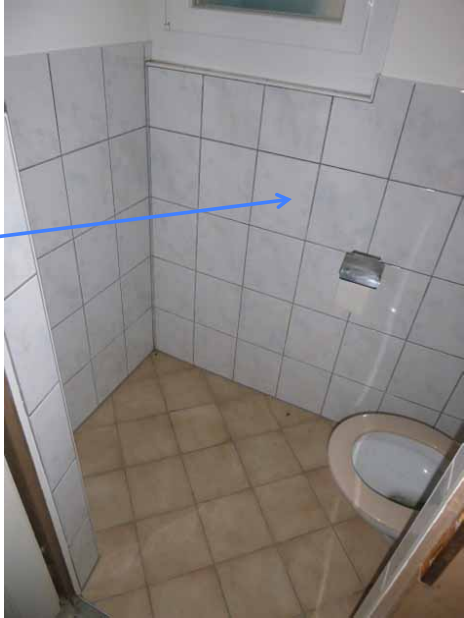
Photo n°	51
----------	----

Reguliere par enfants, ados et sportifs	
		Continue ou fréquenté par d'autres personnes	
	Occasionnelle ou rare		
<b>Total évaluation utilisation des locaux</b>			
<b>Degré d'urgence d'entreprendre un assainissement</b>			
Mesure VDI			
<b>Observations</b>			
<b>Conseil pour l'assainissement :</b>

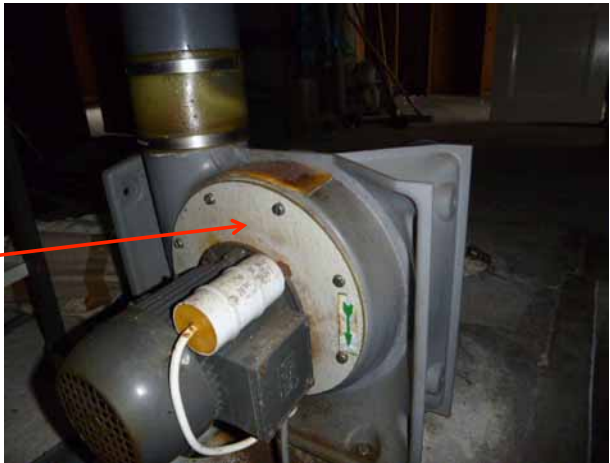
Photo n°	54
----------	----

Régulière par enfants, ados et sportifs	A	A	B
		Continue ou fréquenté par d'autres personnes	A	B	C
		Occasionnelle ou rare	B	C	C
	<b>Total évaluation utilisation des locaux</b>		<b>A</b>		
<b>Degré d'urgence d'entreprendre un assainissement</b>		<b>III</b>			
Mesure VDI					
<b>Observations</b>					
<p><b>Conseil pour l'assainissement :</b>            Les matériaux non faiblement agglomérés (NFA) de type fibrociments plus ancien que 1991 sont considérés comme matériaux contenant de l'amiante (MCA). Ces derniers peuvent être démantelés par une entreprise non spécialisée, pour autant que cette dernière respecte les consignes de la SUVA et qu'au moins un employé ait suivi un cours de sensibilisation à la problématique de l'amiante par un organisme agréé.</p>
